# ATLAS・TRT 検出器と LHC-Run2 運転回顧録

東京大学 (執筆時: ペンシルバニア大学)

陳 詩 遠

2022 年 (令和 4 年) 2 月 10 日

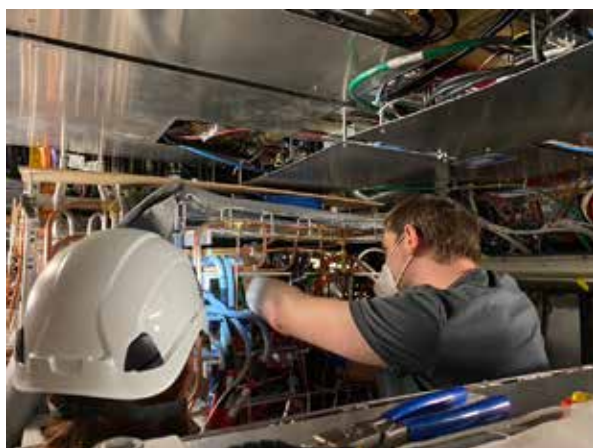
図 13: 中継ボードの取り替え。ケーブルの海をかき分け 10 年以上刺さって周りと融合したボードを叫びながら引き抜く。

ちなみに TRTDAQ システムの中継ボードは ATLAS 検出器の内部, ミューオン検出器の層間のスペースにあり, アクセスするには文字通り ATLAS の中に潜ることになる<sup>9</sup>。ケーブルや冷却パイプの間をすり抜け, 時
